Wycena Nr: 3/02/2025_Lancia_Musa

z dnia: 05.02.2025 r.

Zadanie: Określenie wartości rynkowej

Model: Musa 1.9 Diesel MR`08 E4

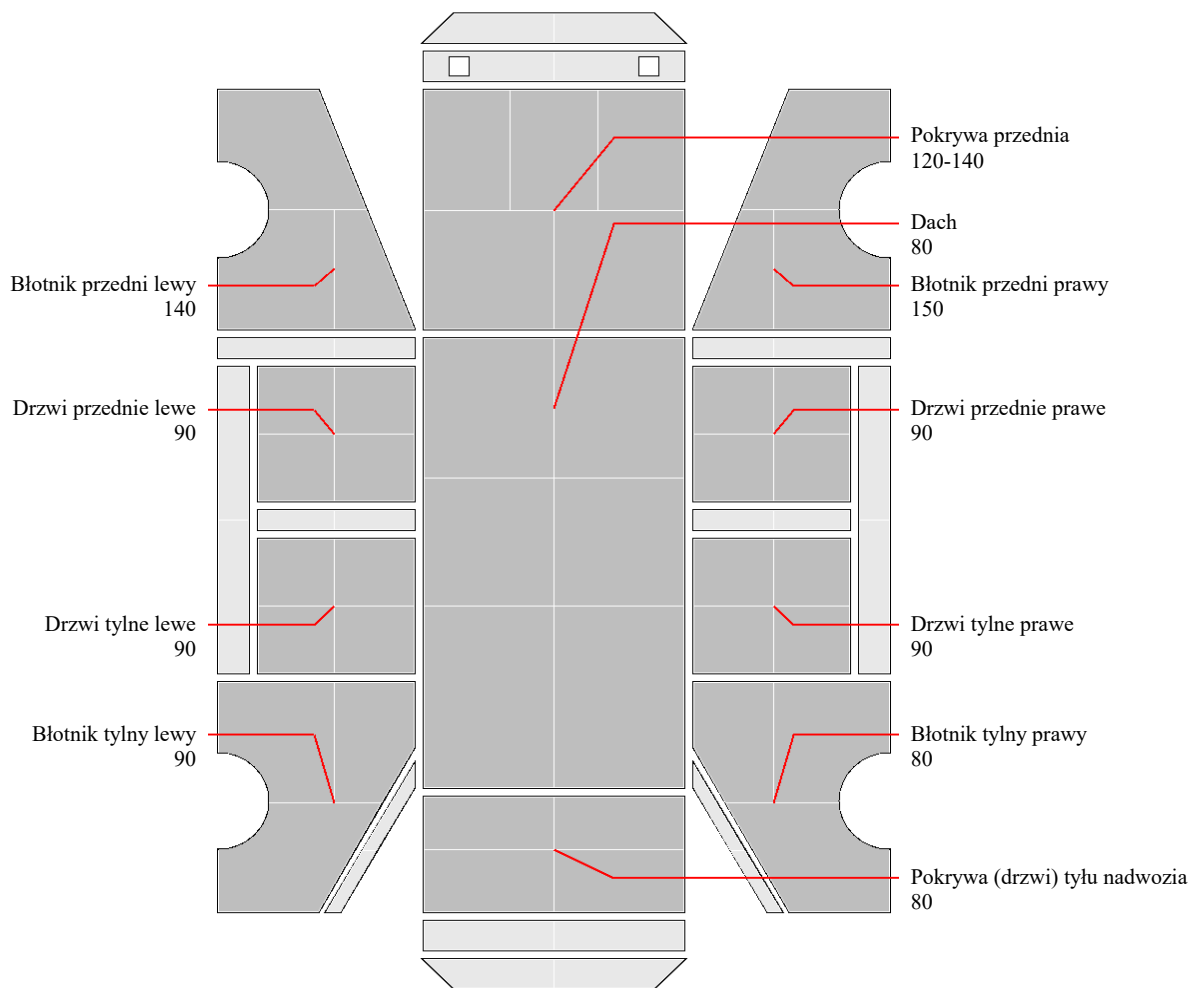
OPIS POWŁOKI LAKIEROWEJ

Liczne odpryski i ubytki powłoki lakiwerowej - Dach, spoiler tylny, drzwi prawe przednie i tylne, błotnik prawy tylny, zderzak przedni.
